## WPŁYW POWODZI Z 2010 ROKU NA MORFOLOGIĘ POŁUDNIOWEJ CZĘŚCI DNA ZBIORNIKA JEZIORSKO

### The impact of the 2010 flood on the morphology in the southern part of the Jeziorsko Reservoir bottom

**Abstract.** The article attempts to determine geomorphological and sedimentological changes in the southern part of the Jeziorsko Reservoir occurring in 2009–2011 mainly as a result of floods in May and June 2010. The spatial data include: range of deposition processes, volume and thickness distribution of sediments and changes in the shape of relief forms in the upper part of the reservoir; as well as other related environmental changes. For this purpose, the following were used: data of Airborne Laser Scanning (ALS) surveys made in 2009 and 2011, aerial and satellite photography taken throughout the reservoir's existence, as well as archival cartographic, geological, hydrological and botanical data. It was found that the outcomes of the flood included: partial filling of the channels within the delta, vertical accretion of flood sediments in the areas between channels, disturbance of the regularity of the outlines of older forms and the creation of several tens of small (several to more

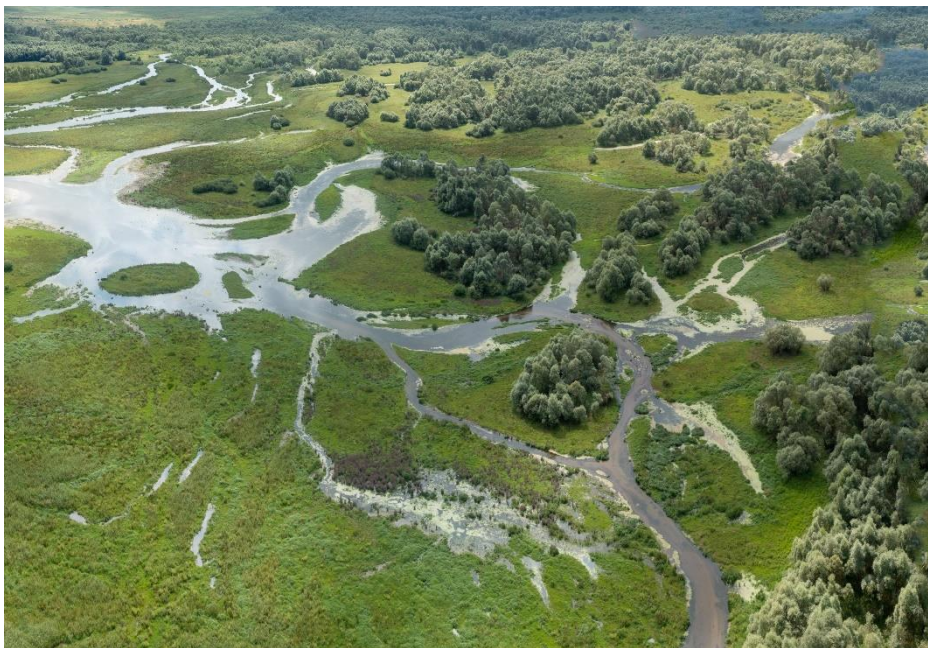
Fot. 2. Krajobraz deltowej części Zbiornika Jeziorsko – widok z drona. Widoczne charakterystyczne systemy płytkich koryt rozdzielające wyspy porośnięte gęstymi zaroślami (fot. M. Kossowski 20.07.2021)

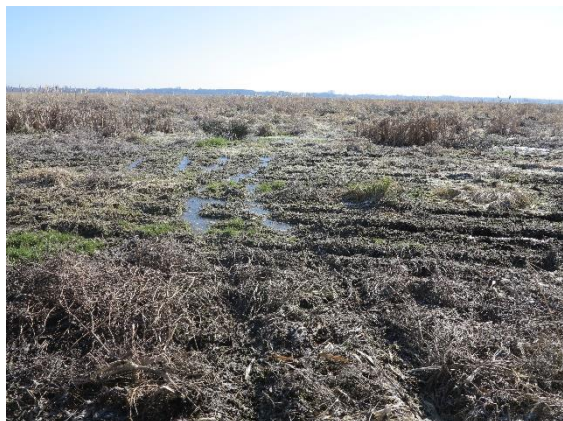
Fot. 3. Tądów Górny. Powierzchnia delty pokryta głównie roślinnością szuwarową. Miąższość mułowo-piaszczystych osadów deltowych wynosi około 1,0 m (fot. Z. Rdzany, 11.03.2022)

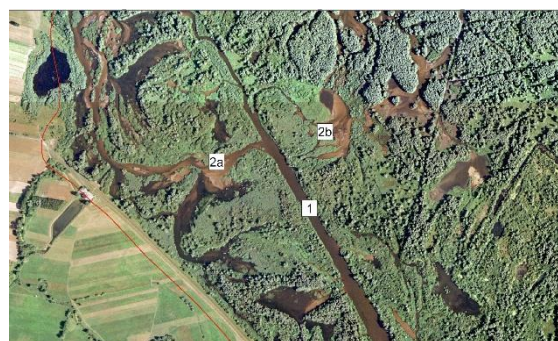
Fot. 4. Fragment delty Warty w okolicach wsi Proboszczewice w 2009 roku

1 – koryto uregulowane, 2a i 2b – zakola koryta nieuregulowanego z łachami i stożkami krewasowymi (fot. *Google Earth Pro* 2009)

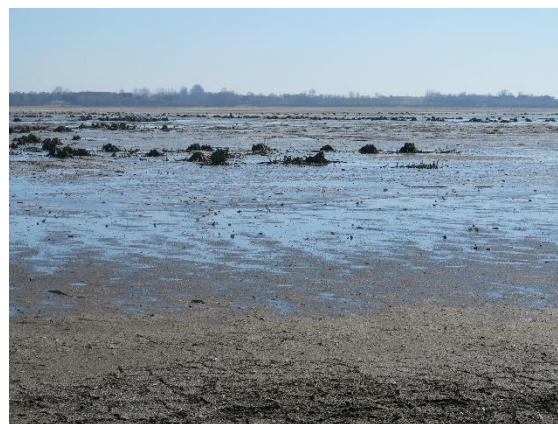
Fot. 6. Tądów Górny. Odślonięte dno zbiornika z licznymi karpami, częściowo zamulonymi (marzec 2022). Widok z miejscowości Jeziorsko w kierunku Brodni (fot. Z. Rdzany, 2022)

Zarysy głównych partii delty są nadal wyraźne jak na analogicznym modelu z 2009 roku, lecz uderzająca jest zwiększona nieregularność oraz „chropowatość” zarówno zarysów przestrzennych, jak i powierzchni grzbietowych kilkudziesięciu form wypukłych – głównie rozległych wysp i łąch. Obszar tej charakterystycznej akumulacji poszerza się do około 1 km na odcinku ok. 1 km, obejmując głównie centralną część delty. Opisywane formy wypukłe mają postać bardzo małych, kilkudziesięciocentymetrowych pagórków lub nabrzeżeń o łagodnych stokach i średnicy do kilku metrów. Tylko nieliczne z nich osiągają 1 m wysokości. Porównanie modelu różnicowego ze zdjęciami lotniczymi ukazuje związek tej zwiększonej miąższości osadów z występowaniem roślinności wysokiej (akumulacja wokół pni drzew) i krzewów. Niektóre nabrzeżenia mogą być związane z karpami drzew, wyciętymi w czasie budowy zbiornika (fot. 6).

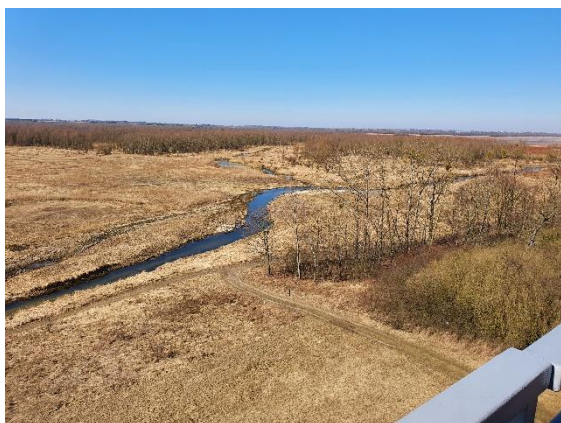
Fot. 7. Widok z wieży widokowej w Glinnie na wschodnią część delty Zbiornika Jeziorsko przy niskim stanie wód (11.03.2022). Widoczne płytkie koryto Niniwki (fot. Z. Rdzany, 11.03.2022)
